梅州市虎坑矿业有限公司虎坑石场

**矿山地质环境保护与土地复垦方案**

2022 年 12 月

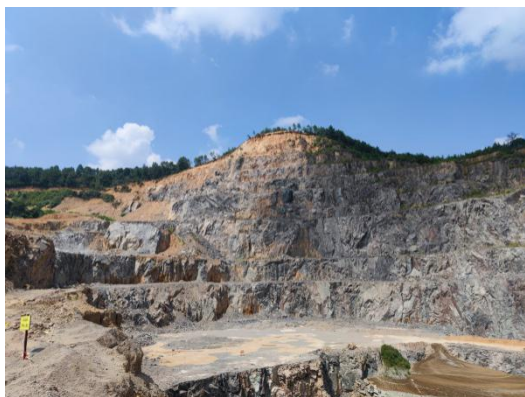
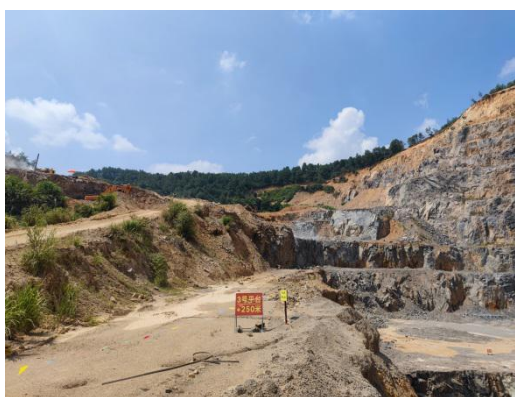
露天采场主要分布于中西部，平面上呈不规则多边形，长约 339m，宽约 167m，矿区露天采场面积约 12.6884hm<sup>2</sup>。采场基本上按开采设计要求，每下降 15m 分一个开采台阶。松散状岩土类保留边坡 45°，岩石保留边坡角在 60°左右。露天开采境界内地表最高点在西南部，标高约 400.0m，往东北方向次第台阶式下降，至采场最低开采标高为 225.56m，总落差达 174.44m。多年来基本上保持稳固，未发生规模崩塌现象。损毁土地类型包括有林地（031）7.7832hm<sup>2</sup>和采矿用地（204）4.9052hm<sup>2</sup>，损毁方式为挖损、压占，损毁程度为重度。

照片 7 露天采场（镜头朝西南）

照片 8 露天采场（镜头朝正南）

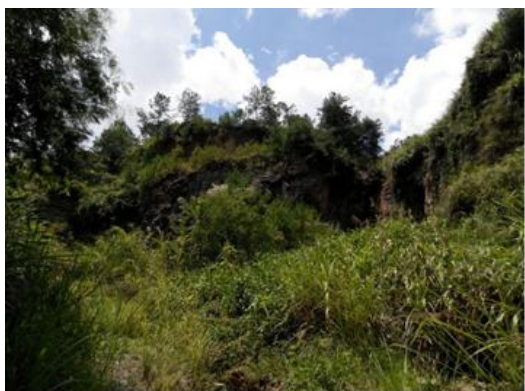
早期对老采场进行开采，分为两个台阶开采(+157.0m、+178m)，老采场破坏面积 1.5568hm<sup>2</sup>，损毁土地类型包括有林地（031）1.0292hm<sup>2</sup>和采矿用地（204）0.5276hm<sup>2</sup>，损毁方式为挖损、压占，损毁程度为重度。现今老采场已停止使用，但未对其进行复垦，目前已自然生长了较为茂盛的植被。

照片 9 老采场（镜头朝西南）

照片 10 老采场（镜头朝正东）
